1973 startete Finnland ein ehrgeiziges Projekt, um die Kraft der Kernenergie für eine nachhaltige Zukunft zu nutzen. Das Kernkraftwerk Olkiluoto, das sich an der Westküste des Landes auf einer Insel im Bottnischen Meerbusen befindet, wurde zu einem wichtigen Meilenstein in diesem Vorhaben. Im Laufe der Jahre hat die Entwicklung von Olkiluoto zu bemerkenswerten Veränderungen in der Küstenlandschaft geführt, die mit Hilfe von Satellitenbildern genau verfolgt werden können.

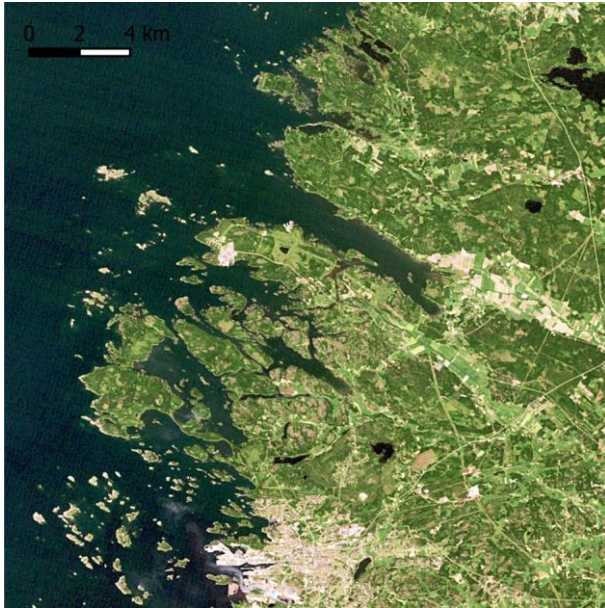
Landsat4, 1987-07-20

Ursprünglich war Olkiluoto eine dünn besiedelte Insel mit einer malerischen Küstenlinie. Der Bau der drei Reaktoren des Kernkraftwerks erforderte eine umfangreiche Landgewinnung von etwa 150 Hektar, wodurch sich die Küstenlinie und die umliegenden Gebiete veränderten. Auf Satellitenbildern sind die Erweiterung der Anlage, der Bau von Kühlwasserkanälen und das Wachstum der Infrastruktur zu erkennen. Während der Bau eines vierten Reaktors gestoppt wurde, wird derzeit nur 2 km östlich des Kraftwerks das Endlager für abgebrannte Brennelemente Onkalo errichtet.

- Sehen Sie sich die Satellitenbildkarten an und diskutieren Sie die Veränderungen zwischen 1987 und 2023.
- Können Sie den Standort des Kernkraftwerks Olkiluoto identifizieren?
- Versuchen Sie herauszufinden, aus welchen Gründen das Kraftwerk an der Küste gebaut wurde.
- Versuchen Sie, die Veränderungen in der Flächennutzung in der Region zu identifizieren, die durch die Infrastruktur rund um das Kraftwerk verursacht wurden.
