El 4 de octubre de 2010 se produjo un accidente industrial cerca de la ciudad de Ajka, en el oeste de Hungría. Una presa alrededor de un embalse en una planta de procesamiento de alúmina se derrumbó y liberó una enorme cantidad de **lodo rojo**, un producto de desecho de la producción de aluminio a partir de la bauxita. El material era altamente alcalino, lo que provocó graves quemaduras químicas y daños medioambientales.

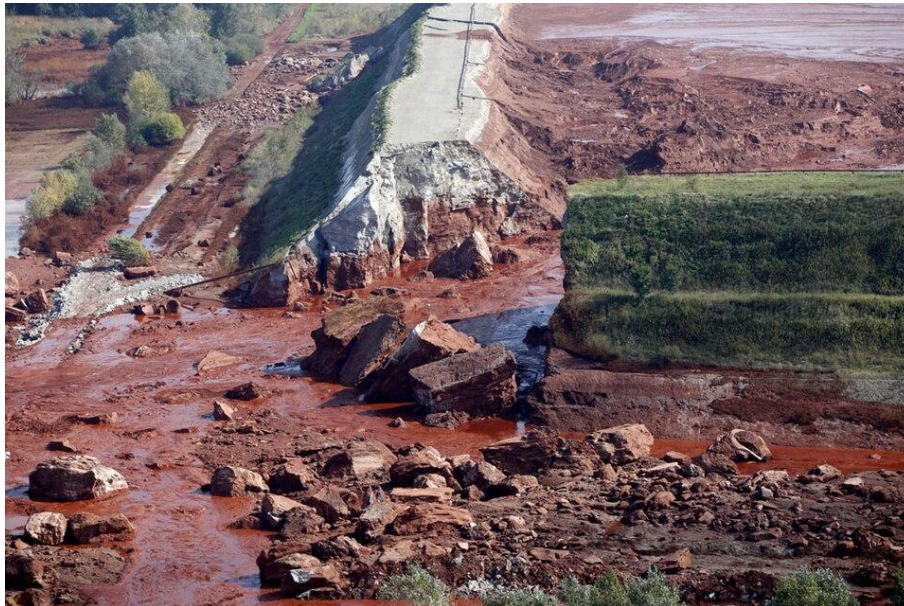
Vista del muro y del lodo rojo después de la rotura [fotografía: Kormányzati Kommunikációért Felelős Államtitkárság]
