Le 4 octobre 2010, un accident industriel s'est produit près de la ville d'Ajka, dans l'ouest de la Hongrie. Une barrage entourant un réservoir dans une usine de traitement de l'alumine s'est effondré et a libéré une énorme quantité de **boue rouge**, un déchet issu de la production d'aluminium à partir de la bauxite. Le matériau était fortement alcalin, provoquant de graves brûlures chimiques et des dommages environnementaux.

**Les données satellitaires** ont fourni des informations sur la catastrophe. Le 9 octobre 2010, le satellite *Earth Observing-1* de la NASA a recueilli des données sur le déversement. Des images ultérieures, telles que celles prises par Sentinel-2, montrent le rétablissement de la région.

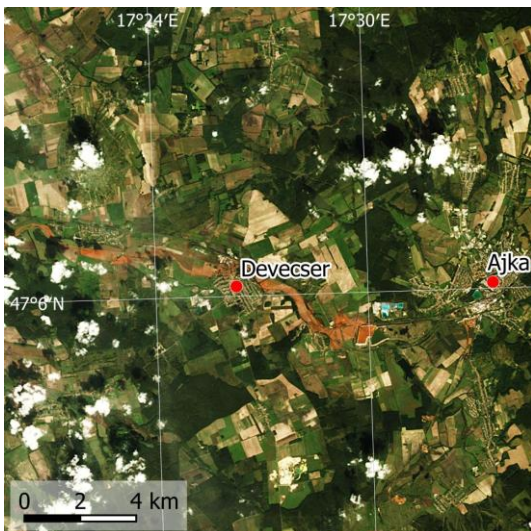
EO-1, 09/10/2010. L'inondation toxique a suivi la vallée de la Torna vers l'ouest.

L'effondrement du barrage a libéré **environ 1,5 million de mètres cubes** de boue rouge et d'eau. L'inondation a traversé la vallée de la Torna, atteignant les localités de Kolontár et Devecser avec une profondeur allant jusqu'à **2,5 mètres**. Elle a endommagé des centaines de bâtiments et recouvert des terres agricoles et des espaces naturels. Environ **1 100 hectares** ont été touchés, dont environ 1 000 ha de terres agricoles et 90 ha de terres de conservation de la nature.

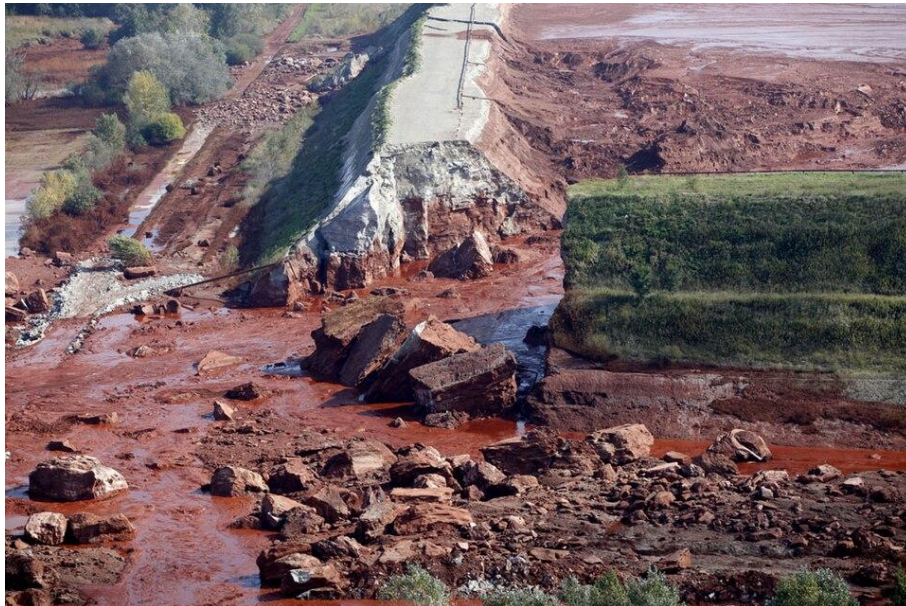
Vue du mur et de la boue rouge après la rupture (photographie : Kormányzati Kommunikációért Felelős Államtitkárság)

- Utilisez la barre d'échelle de la carte satellite détaillée pour estimer la superficie du réservoir.
- Comparez l'image satellite détaillée avec la photographie ci-dessous. De quelle direction la photo a-t-elle été prise ?
