Il 4 ottobre 2010 si è verificato un incidente industriale nei pressi della città di Ajka, nell'Ungheria occidentale. Una diga intorno a un bacino di contenimento in un impianto di lavorazione dell'allumina è crollata e ha rilasciato un'enorme quantità di **fango rosso**, un prodotto di scarto della produzione di alluminio dalla bauxite. Il materiale era altamente alcalino e causava gravi ustioni chimiche e danni ambientali.

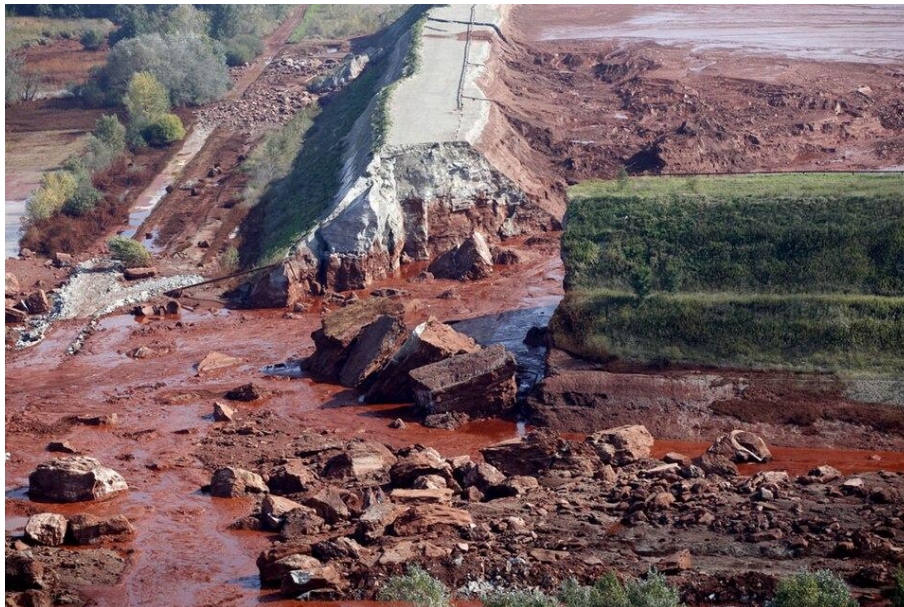
*Vista della diga e del fango rosso dopo la rottura [foto: Kormányzati Kommunikációért Felelős Államtitkárság]*
