Übersicht - Sentinel-2, 2019-08-12

Mit der zunehmenden Intensität der Landnutzung in Ost-Taihu, China, hat sich die Menge der Nährstoffe im Tai Hu (Tai-See) erhöht. Diese so genannte Eutrophierung führte zu einem verstärkten Algenwachstum und einer Verschlechterung der Wasserqualität. Infolgedessen litt die Wasserversorgung in den umliegenden Gebieten. Außerdem kam es in den östlichen Uferzonen und im östlichen Tai Hu zu Verschlammung.

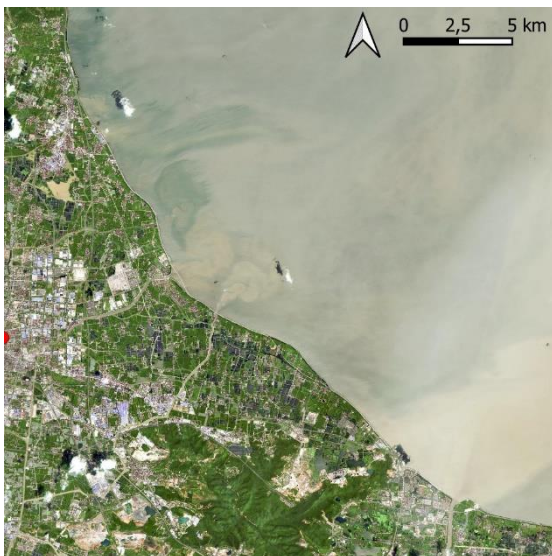
Detail - Sentinel-2, 2019-08-12

- Sehen Sie sich das Übersichts-Satellitenbild von 2019 an und versuchen Sie, wichtige Bodenbedeckungsklassen rund um den See zu identifizieren.
- Sehen Sie sich das Detail-Satellitenbild vom 12.08.2019 an und setzen Sie Ihre Analyse fort. Können Sie Bereiche identifizieren, in denen der See direkt von der Umgebung beeinflusst wird?
- Vergleichen Sie mit dem Detail-Satellitenbild von 2020. Welche Veränderungen können Sie erkennen? Haben Sie die Bereiche mit erhöhtem Algenwuchs gefunden?
- Wo können Sie eine Zunahme der Algen im Wasser feststellen?
- Vergleichen Sie dies mit dem Satellitenbild von 2020.
- Was sind die linearen Strukturen im Algenteppich?
- Wie wirken sich die Algen auf die dort lebenden Menschen aus?

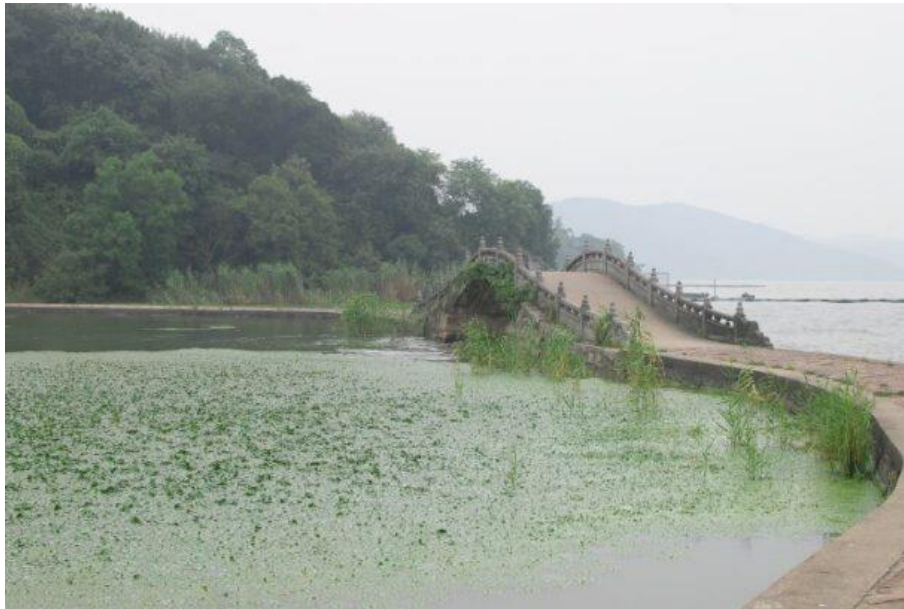
*Algen im Uferbereich des Tai Hu (photograph: Adam C. Powell)*
