Immagine d'insieme - Sentinel-2, 2019-08-12

Con l'aumento dell'intensità dell'uso del suolo nel Taihu orientale, in Cina, è aumentata la quantità di nutrienti nel Tai Hu (lago Tai). Questa cosiddetta eutrofizzazione ha portato a un aumento della crescita algale e a una diminuzione della qualità dell'acqua. Di conseguenza, l'approvvigionamento idrico delle aree circostanti ne ha risentito. Inoltre, si è verificato lo sviluppo di paludi nelle zone litoranee orientali e nel Tai Hu orientale.

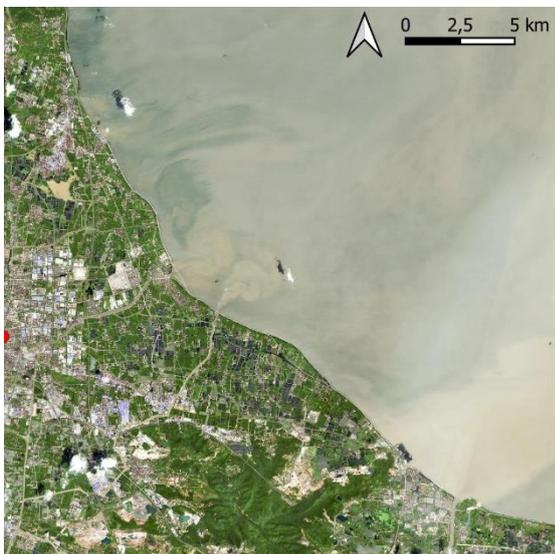
Immagine di dettaglio - Sentinel-2, 2019-08-12

- Guardate l'immagine satellitare d'insieme del 2019 e cercate di identificare le principali classi di copertura del suolo intorno al lago.
- Guardate l'immagine satellitare dettagliata del 2019-08-12 e continuate la vostra analisi. Riuscite a individuare le aree in cui il lago è direttamente influenzato dall'ambiente circostante?
- Confrontate con l'immagine satellitare dettagliata del 2020. Quali cambiamenti riuscite a individuare? Avete trovato la copertura di alghe verdi?
- Dove si può riscontrare un aumento delle alghe nell'acqua?
- Confrontate con l'immagine satellitare del 2020.
- Quali sono le strutture lineari del tappeto di alghe?
- In che modo le alghe influenzano le persone che vi abitano?

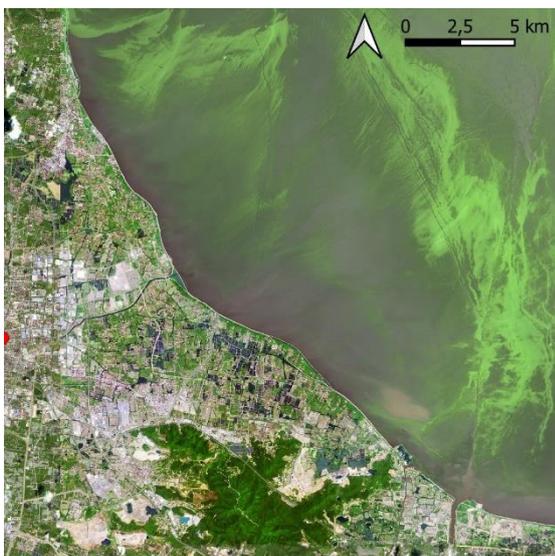
Immagine di dettaglio - Sentinel-2, 2020-05-03

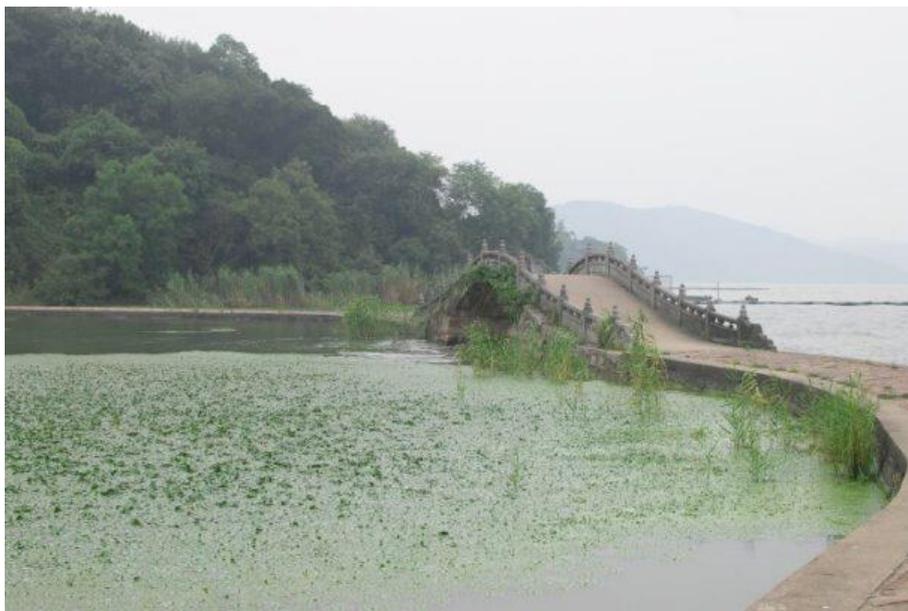
*Vista delle alghe nella zona litorale del lago Tai (fotografia: Adam C. Powell)*
