El embalse del lago Oroville, situado en las estribaciones del norte de California, ocupa unos 62 kilómetros cuadrados y tiene una capacidad máxima de unos 4,3 kilómetros cúbicos de agua cuando está lleno hasta el borde. Las imágenes por satélite ofrecen una visión sorprendente de su vasta extensión y su intrincada red de afluentes, y permiten controlar tanto su estado de llenado como la calidad del agua.

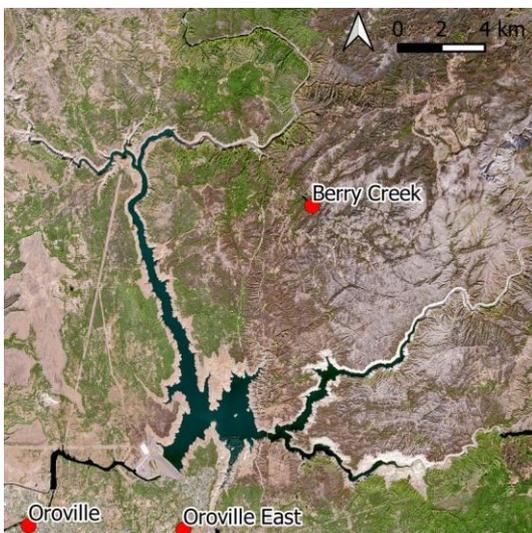
2021-10-16, Sentinel-2

Sin embargo, el cambio climático plantea un reto cada vez mayor. El aumento de las temperaturas y la alteración de los regímenes de precipitaciones han provocado sequías prolongadas que han hecho caer en picado los niveles de agua del embalse. En los últimos años, el lago Oroville ha experimentado descensos alarmantes, con bajadas del nivel del agua de hasta 60 metros en algunos casos. En este contexto, la primavera de 2023 fue especial, ya que las intensas lluvias llenaron el embalse, deteniendo así la sequía.

- Observa la imagen de satélite de 2021. ¿Qué clases de ocupación del suelo puedes identificar? Observa la zona árida y gris al este del lago. ¿Puedes imaginar por qué esta región no tiene vegetación? (La zona se vio afectada por el incendio del Complejo Norte en 2020).
- Compara las imágenes de satélite de 2021 y 2023. ¿Qué cambios en el paisaje son los más destacados?
- Céntrate en las superficies de agua, ¿qué cambios puedes identificar?
- Observa la capa «Cuerpos de agua» derivada de los datos de satélite y estima el cambio proporcional de la superficie de agua.

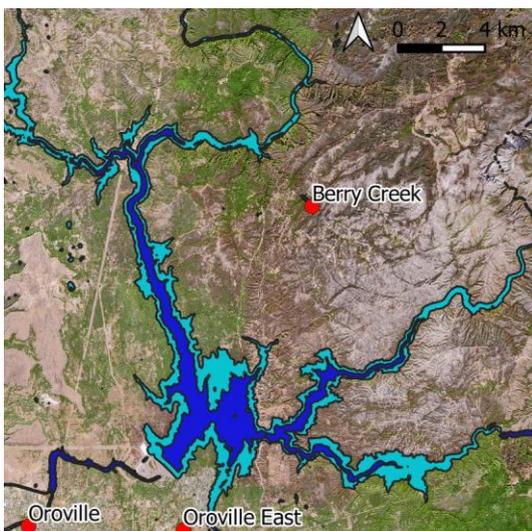
2021-10-16, Sentinel-2, Zonas acuáticas derivadas de datos por satélite

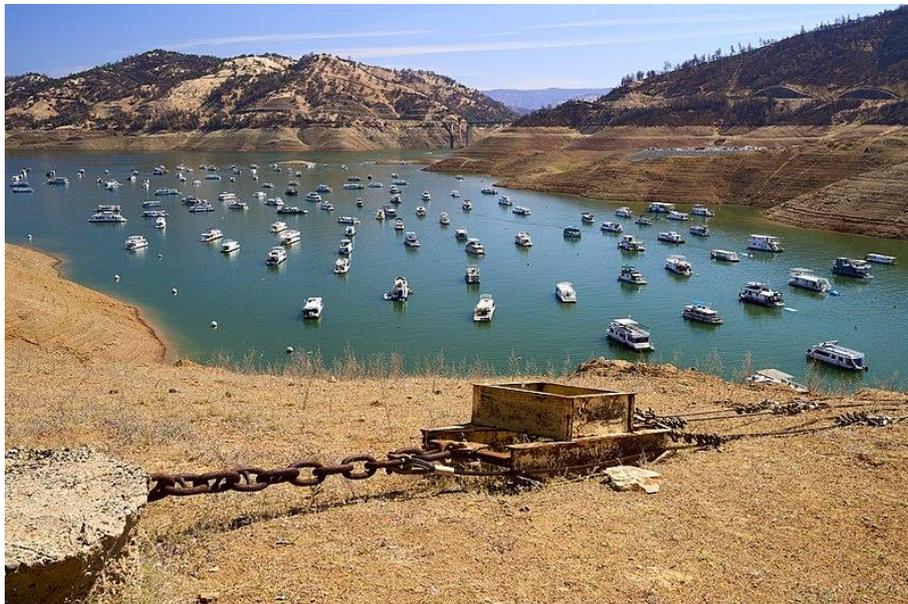
Vista de la cuenca del lago Oroville durante la sequía en 2021 (fotografía: Frank Schulenburg)
