Le réservoir du lac Oroville, situé dans les contreforts de la Californie du Nord, s'étend sur environ 62 kilomètres carrés et a une capacité maximale d'environ 4,3 kilomètres cubes d'eau lorsqu'il est rempli à ras bord. Les images satellite offrent une vue saisissante de sa vaste étendue et de son réseau complexe d'affluents et permettent de surveiller à la fois son état de remplissage et la qualité de son eau.

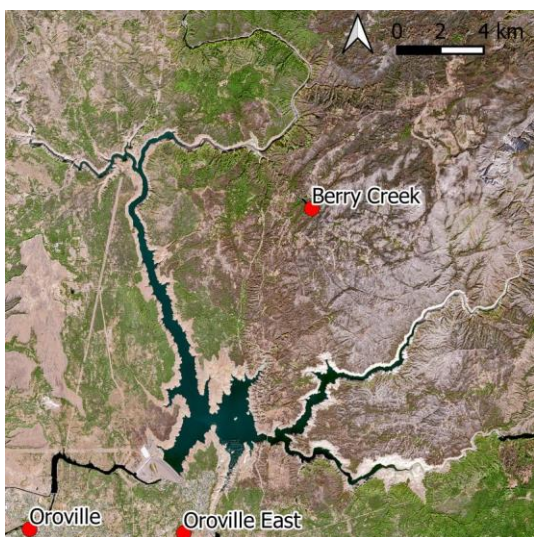
2021-10-16, Sentinel-2

Cependant, le changement climatique pose un défi de plus en plus important. L'augmentation des températures et la modification des régimes de précipitations ont entraîné des sécheresses prolongées, provoquant la chute des niveaux d'eau du réservoir. Ces dernières années, le lac Oroville a connu des baisses alarmantes, le niveau de l'eau diminuant parfois de 60 mètres. Dans ce contexte, le printemps 2023 a été particulier, car des précipitations intenses ont rempli le réservoir, interrompant ainsi la sécheresse.

- Regardez l'image satellite de 2021. Quelles classes d'occupation du sol pouvez-vous identifier ? Observez la zone grise et stérile à l'est du lac. Pouvez-vous imaginer pourquoi cette région n'est pas végétalisée ? (Cette zone a été touchée par l'incendie North Complex en 2020).
- Comparez les images satellites de 2021 et 2023. Quels sont les changements les plus marquants dans le paysage ?
- Concentrez-vous sur les surfaces d'eau, quels changements pouvez-vous identifier ?
- Examinez la couche « Plans d'eau » dérivée des données satellitaires et estimez le changement proportionnel de la surface de l'eau.

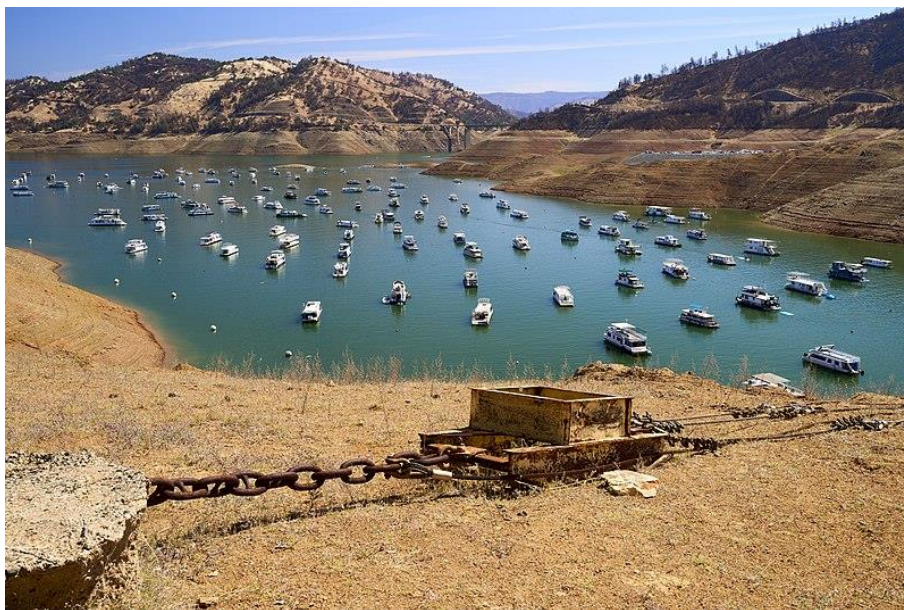
*Vue du bassin de plaisance du lac d'Oroville pendant la sécheresse en 2021 (photographie : Frank Schulenburg)*
