La linea di costa alla foce del Nilo, vicino ad Alessandria, è definita principalmente dall'equilibrio tra la deposizione di sedimenti da parte del fiume Nilo e la loro rimozione da parte del Mar Mediterraneo.

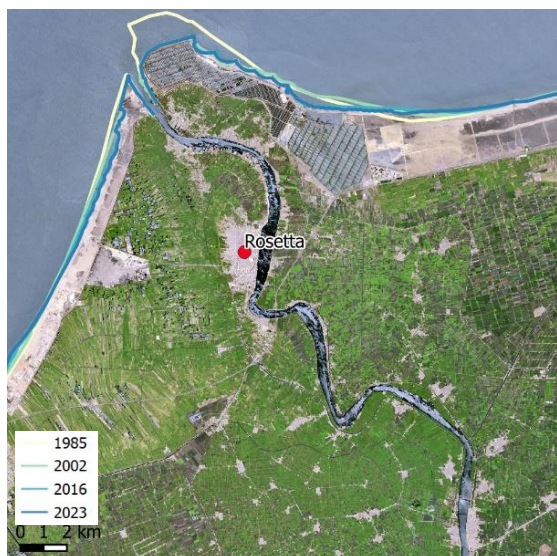
2023-06-17, Sentinel-2 (sovrapposizione: variazione della linea di costa dal 1985)

Sulla base di dati satellitari, l'erosione costiera intorno ad Alessandria è stata stimata in circa 1 metro all'anno in alcune aree. Questo rapido tasso di erosione minaccia le infrastrutture, le comunità costiere e i terreni agricoli. Alessandria è la seconda città più grande dell'Egitto e ospita oltre 5 milioni di persone. Molti dei residenti si affidano all'agricoltura, alla pesca e al turismo, tutti settori che risentono direttamente o indirettamente dei cambiamenti della linea di costa. Per questo motivo, l'Egitto combatte l'erosione costiera intorno ad Alessandria e, ad esempio, nel 2018 ha speso 21 milioni di euro per questo compito.
