Plattsmouth, EE.UU.

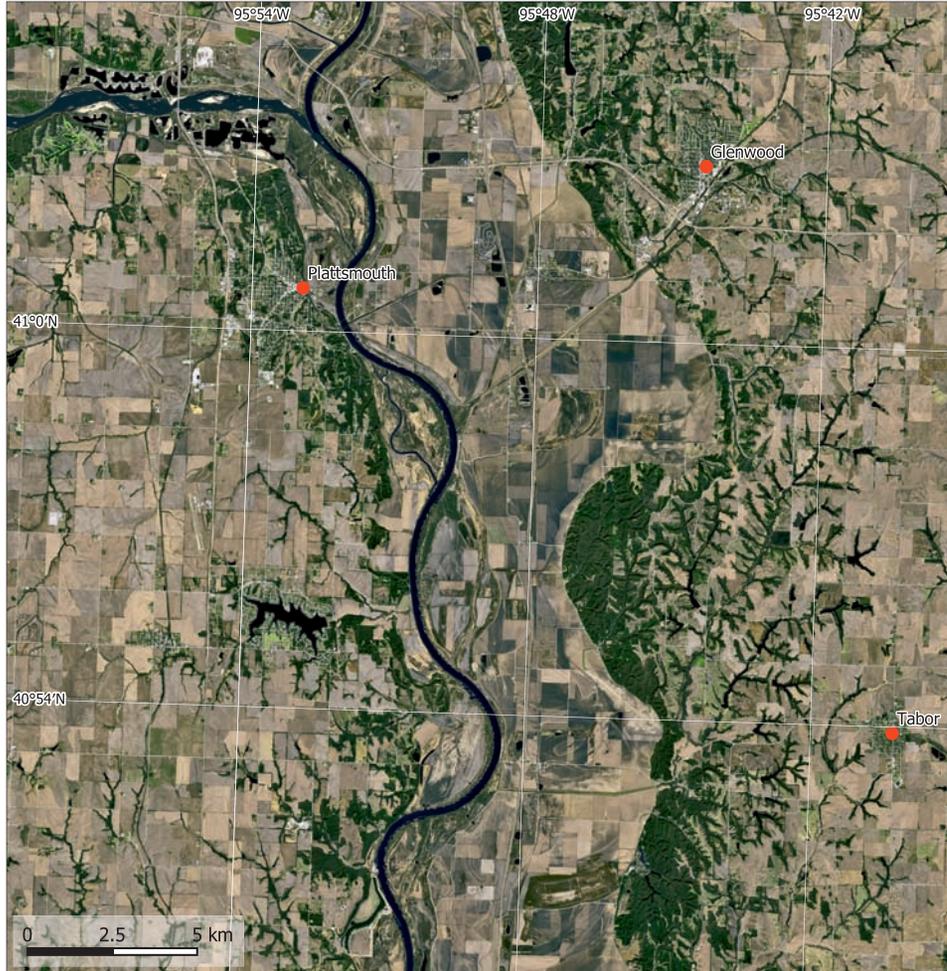
1. Plattsmouth, 21/03/2023. Datos: Sentinel-2.

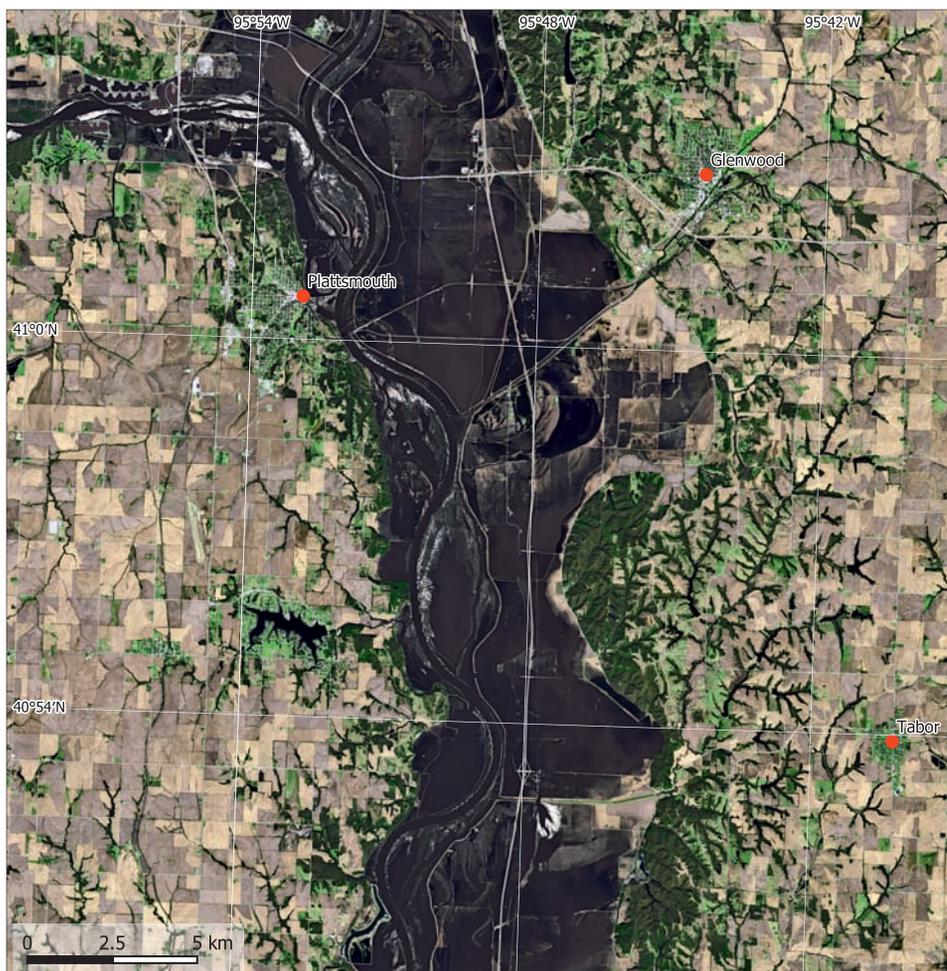
2. Plattsmouth, 31/03/2019. El valle alrededor de los ríos Platte y Missouri está inundado, solo algunos elementos de infraestructura como carreteras y presas permanecen secos. Data: Sentinel-2.

Las imágenes por satélite captaron la espectacular expansión de las aguas, que se tragaron comunidades enteras y vastas franjas de tierras de cultivo. Además, los datos permiten estimar con precisión las zonas afectadas y los daños causados por la inundación.

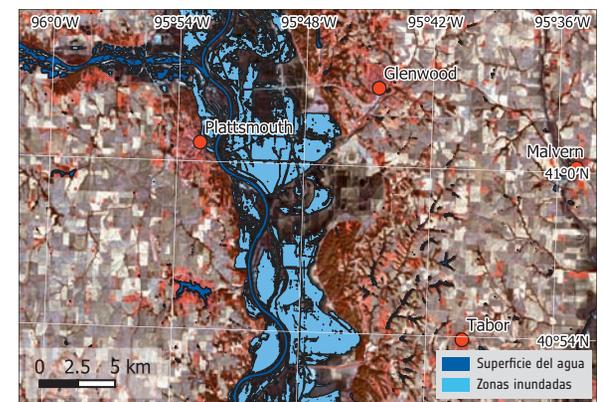
3. Plattsmouth, 31/03/2019. Imagen infrarroja en falso color. Superposición: superficies de agua derivadas de datos de satélite. Datos: Sentinel-2.
