Die Überschwemmungen von Plattsmouth, Nebraska, im Jahr 2019 waren ein katastrophales Ereignis, das in der Region große Verwüstungen anrichtete. Ausgelöst durch eine Kombination verschiedener Faktoren, darunter starke Regenfälle und Schneeschmelze, überschwemmten die Überschwemmungen Häuser, Farmen und die Infrastruktur entlang des Missouri River.

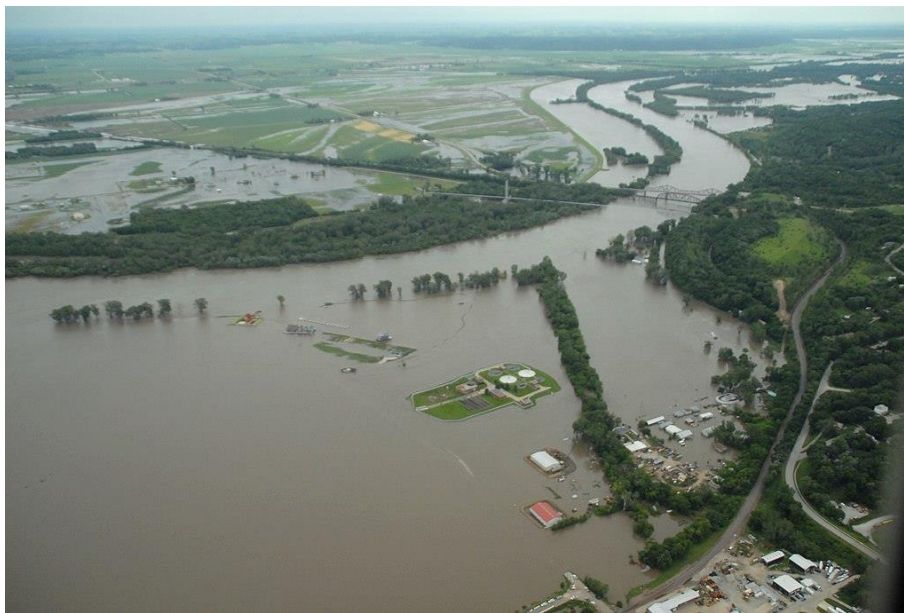
Luftaufnahme der überfluteten Region (Foto: US Army Corps of Engineers (Omaha))
