Les inondations de 2019 autour de Plattsmouth, au Nebraska, États-Unis, ont été un événement catastrophique qui a causé d'immenses dégâts dans la région. Déclenchées par une combinaison de facteurs, notamment de fortes pluies et la fonte des neiges, les inondations ont submergé des maisons, des fermes et des infrastructures le long de la rivière Missouri.

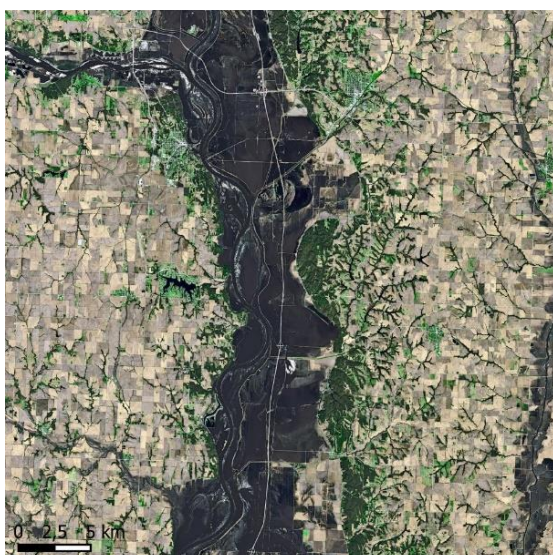
2019-03-31, Sentinel-2

Les images satellite ont montré l'expansion spectaculaire des eaux de crue, qui ont englouti des communautés entières et de vastes étendues de terres agricoles. En outre, les données permettent d'estimer avec précision les zones touchées et les dommages causés par l'inondation.

- Regardez l'image satellite de 2023 et essayez d'identifier les régions où l'occupation du sol est différente.
- Regardez maintenant l'image satellite de 2019, acquise pendant l'inondation. Essayez d'évaluer la largeur de la zone inondée.
- Essayez d'identifier le réseau routier - pourquoi de grandes parties du réseau routier de haut niveau ne sont-elles pas inondées ? Qu'est-ce que cela nous apprend sur la probabilité des inondations dans cette région ?
- Examinez l'image infrarouge en fausses couleurs de 2019 combinée à la couche d'eau dérivée de ces données.
- Regardez à nouveau l'image satellite de 2023. Quels signes de rétablissement pouvez-vous observer ?

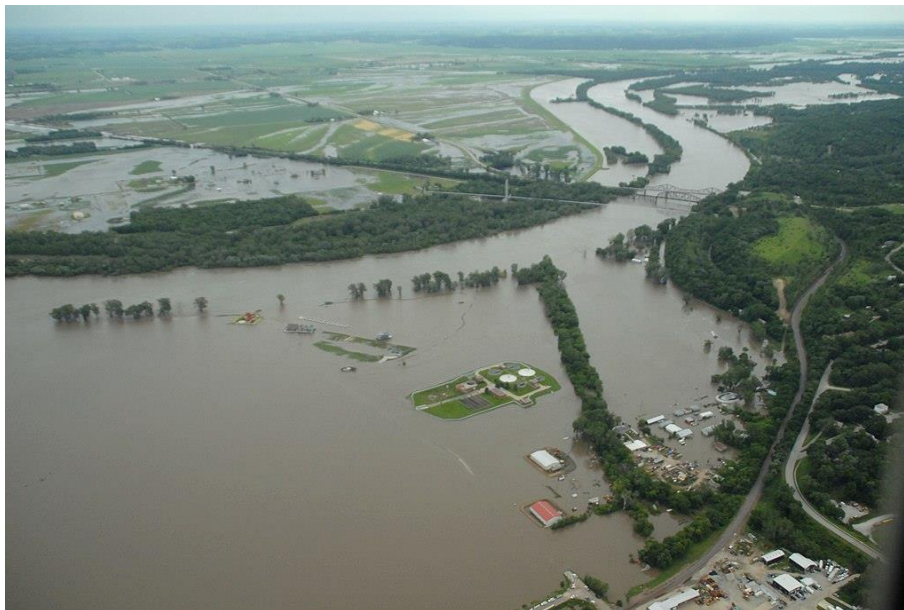
Vue aérienne de la région inondée (photographie : US Army Corps of Engineers (Omaha))
