L'alluvione del 2019 intorno a Plattsmouth, in Nebraska, è stato un evento catastrofico che ha portato immensa devastazione nella regione. Scatenata da una combinazione di fattori, tra cui forti piogge e scioglimento delle nevi, l'inondazione ha sommerso case, fattorie e infrastrutture lungo il fiume Missouri.

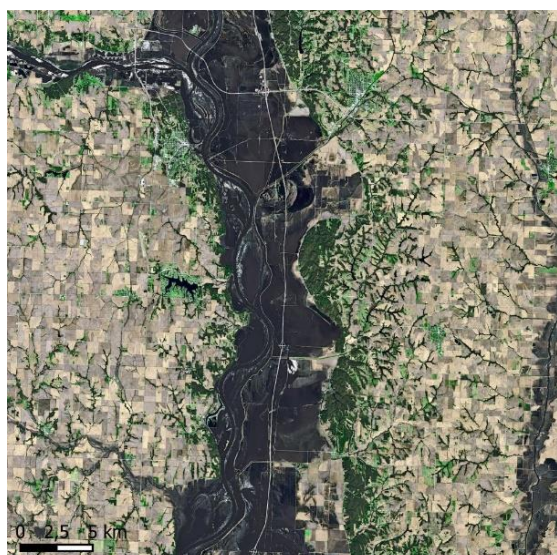
2019-03-31, Sentinel-2

Le immagini satellitari hanno catturato la drammatica espansione delle acque alluvionali, che hanno inghiottito intere comunità e vaste aree agricole. Inoltre, i dati consentono di stimare con precisione le aree colpite e i danni causati dall'alluvione.

- Guardate l'immagine satellitare del 2023 e cercate di identificare le regioni con una diversa copertura del suolo.
- Guardate ora l'immagine satellitare del 2019, acquisita durante l'alluvione. Cercate di valutare l'ampiezza dell'area inondata.
- Cercate di identificare la rete stradale: perché ampie parti della rete stradale di alto livello non sono state allagate? Cosa ci dice questo sulla probabilità di inondazioni in questa regione?
- Osservate l'immagine a infrarossi in falsi colori del 2019 combinata con lo strato d'acqua derivato da questi dati.
- Guardate di nuovo l'immagine satellitare del 2023. Quali segni di ripresa si possono notare?

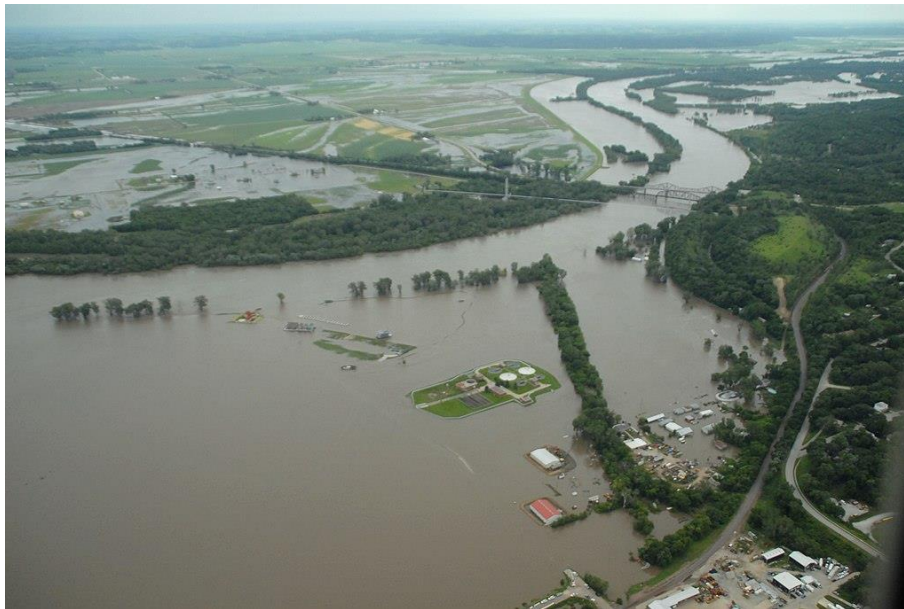
*Veduta aerea della regione inondata (fotografia: Corpo degli ingegneri dell'esercito statunitense [Omaha])*
