Im September 2023 verursachte der Sturm Daniel eine schwere Überschwemmungskrise in der Region um Derna, einer Küstenstadt in Libyen. Auf Satellitenbildern wurde das Ausmaß der Katastrophe festgehalten. Sie zeigen große, unter Wasser stehende Gebiete, die Veränderung der Vegetation und die erhöhte Sedimentbelastung des Meerwassers nach dem Ereignis.

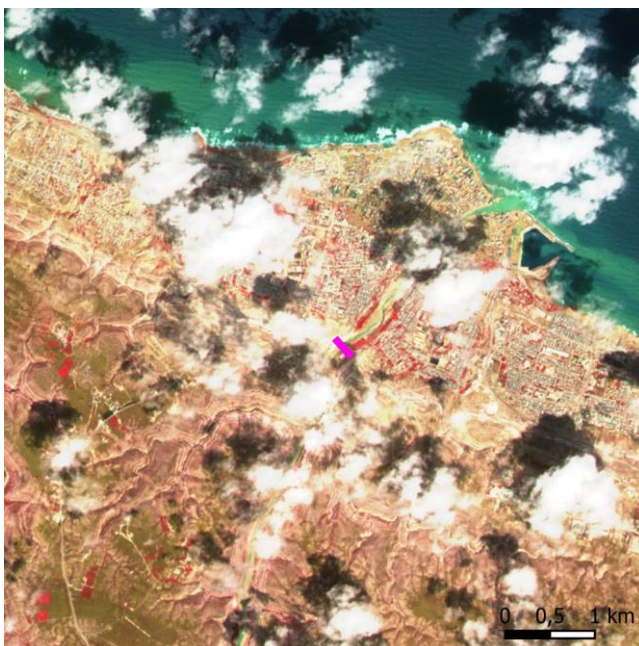
2023-09-12, Sentinel-2

Besonders verheerend waren die Überschwemmungen in Derna, wo mehr als 30 % der Stadt von den Fluten überschwemmt und zahlreiche Gebäude zerstört wurden. Dies entsprach einer betroffenen Fläche von etwa 15 Quadratkilometern. Mehrere tausend Tote waren die Folge.

- Betrachten Sie das Satellitenbild vom 12.09.2023 und vergleichen Sie es mit dem Bild, das fünf Tage zuvor, am 07.09.2023, vor der Flut aufgenommen wurde. Welche Veränderungen können Sie erkennen?
- In der Falschfarben-Infrarotdarstellung erscheint die Vegetation in roter Farbe. Warum denken Sie, dass dies hier sinnvoll ist?
- Betrachten Sie die Stadt an der Küste und versuchen Sie, die Veränderungen im Detail zu erkennen (Küstenlinie, Vegetation, Straßen in Küstennähe, Wasser).
- Vergleichen Sie Ihre Ergebnisse mit der untenstehenden Karte des Copernicus Emergency Management Service zur Bewertung der Hochwasserschäden.

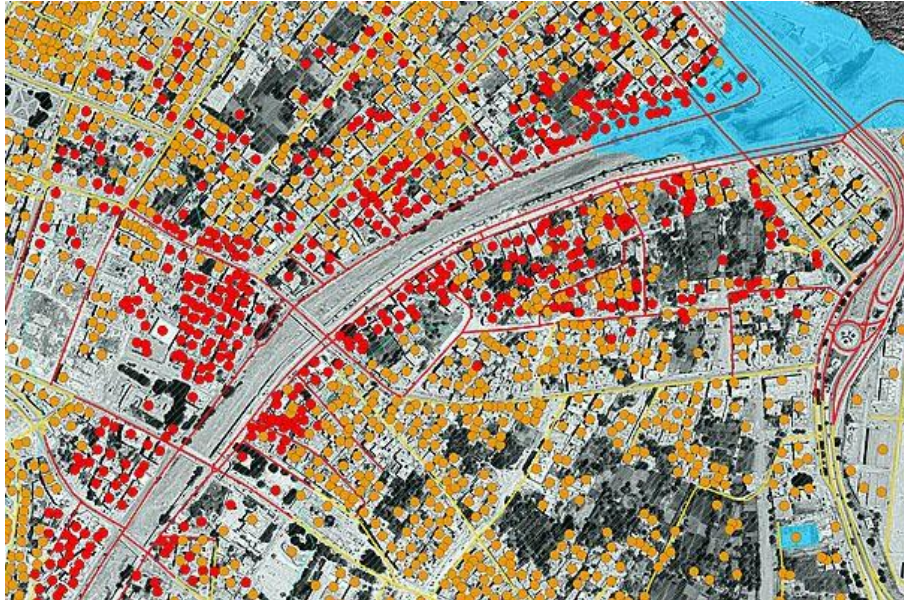
*Schadensbewertungskarte des Copernicus Emergency Management Service  
(rot: durch das Hochwasser zerstörte Objekte, orange und gelb: beschädigt, blau: überflutet)*
