En septiembre de 2023, la tormenta Daniel provocó una grave crisis por inundaciones en los alrededores de Derna, una ciudad costera de Libia. Las imágenes de satélite captaron la magnitud del desastre, mostrando grandes zonas sumergidas bajo el agua, el cambio en la vegetación y el aumento de la carga de sedimentos del agua del mar tras el suceso.

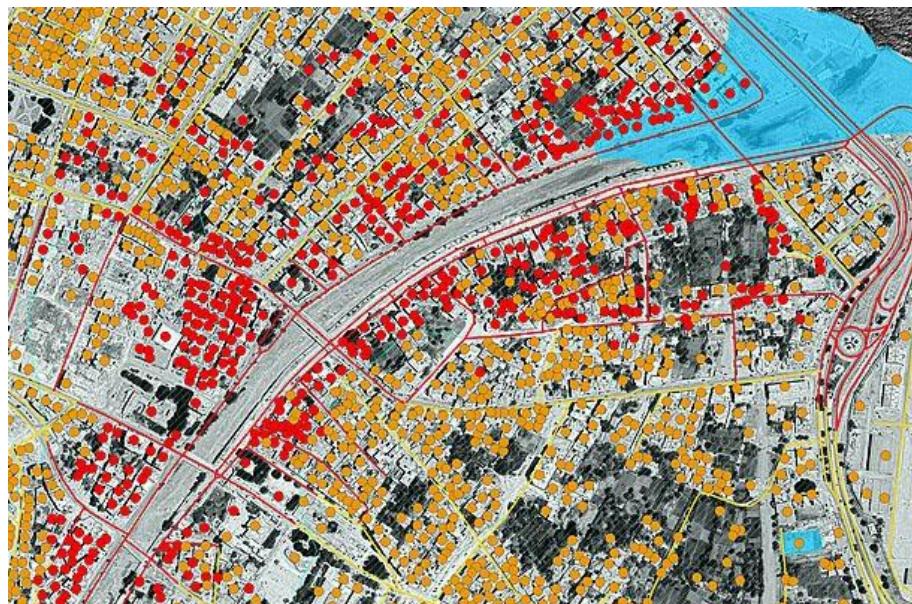
Mapa de evaluación de daños del Servicio de Gestión de Emergencias de Copérnico (rojo: objetos destruidos por la inundación, naranja y amarillo: dañados, azul: inundados)
