En septembre 2023, la tempête Daniel a provoqué de graves inondations dans la région de Derna, une ville côtière de Libye. Des images satellites ont montré l'étendue de la catastrophe, de vastes zones submergées par les eaux, la modification de la végétation et l'augmentation de la charge sédimentaire de l'eau de mer après l'événement.

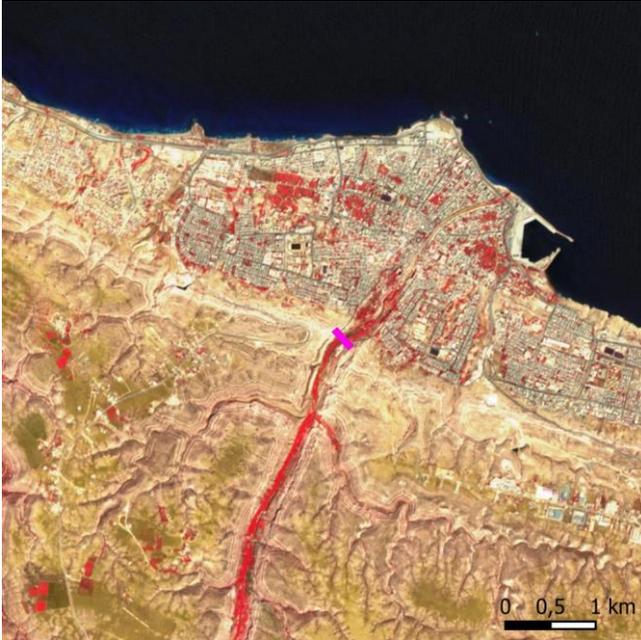
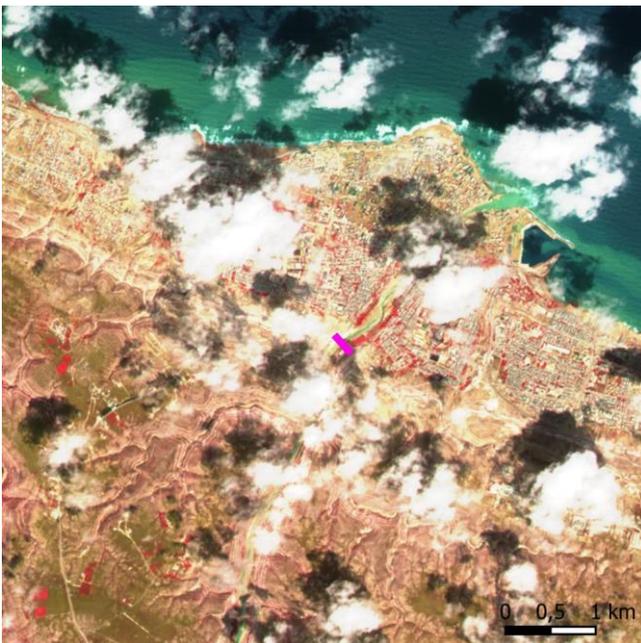
2023-09-07, Sentinel-2

2023-09-12, Sentinel-2

- Regardez l'image satellite du 2023-09-12 et comparez-la avec l'image acquise cinq jours plus tôt, le 2023-09-07, avant l'inondation. Quels changements pouvez-vous détecter ?
- En raison de la visualisation infrarouge en fausses couleurs, la végétation apparaît en rouge. Pourquoi pensez-vous que cela a du sens ici ?
- Observez la ville côtière et essayez d'identifier les changements en détail (littoral, végétation, routes près de la côte, eau).
- Comparez vos résultats avec la carte d'évaluation des dommages causés par les inondations fournies par le service de gestion des urgences de Copernicus.

Les inondations à Derna ont été particulièrement dévastatrices : plus de 30 % de la ville a été inondée et de nombreux bâtiments ont été détruits. Cela équivaut à environ 15 kilomètres carrés de terres touchées. Plusieurs milliers de victimes ont été recensées.

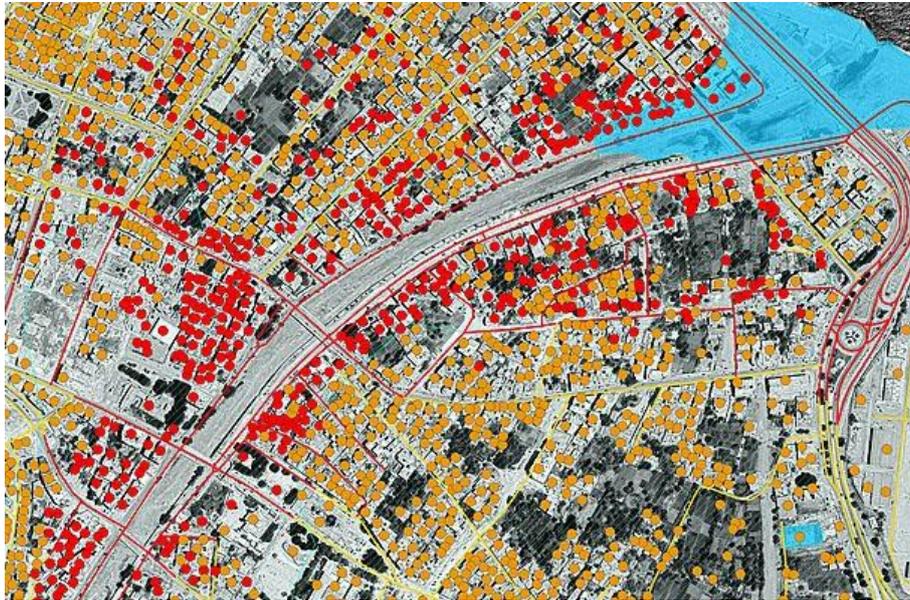
*Carte d'évaluation des dégâts du Service de gestion des urgences de Copernicus
(rouge : objets détruits par l'inondation, orange et jaune : endommagés, bleu : inondés)*
