Nel settembre 2023, la tempesta Daniel ha causato una grave crisi di inondazioni nella regione intorno a Derna, una città costiera della Libia. Le immagini satellitari hanno catturato la portata del disastro, mostrando ampie aree sommerse dall'acqua, il cambiamento della vegetazione e l'aumento del carico di sedimenti dell'acqua marina dopo l'evento.

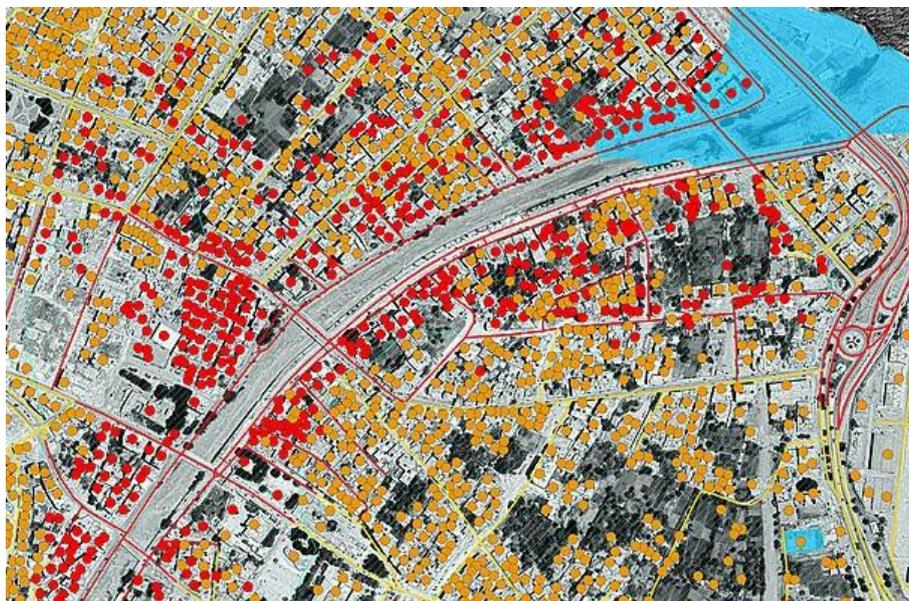
*Mappa della valutazione dei danni del Servizio di gestione delle emergenze di Copernicus
(rosso: oggetti distrutti dall'alluvione, arancione e giallo: danneggiati, blu: allagati)*
