Eine Flutkatastrophe ereignete sich, als der **Kachowka-Damm**, ein großer Wasserkraftdamm am Dniro-Fluss im Süden der Ukraine, im Rahmen des Krieges in der Ukraine zerstört wurde. Dieses Ereignis verursachte schwere Überschwemmungen, von denen Siedlungen, landwirtschaftliche Betriebe und Ökosysteme in einem weiten Gebiet betroffen waren.

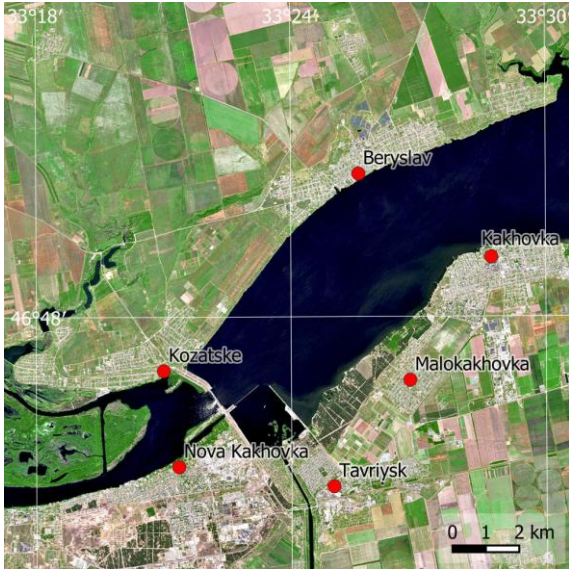
Der Damm vor der Zerstörung [2023-06-05, Sentinel-2].

- Betrachten Sie das detaillierte Satellitenbild vom 13.09.2023 und vergleichen Sie es mit dem Bild, das am 05.06.2023 aufgenommen wurde, bevor der Damm zerstört wurde. Welche Veränderungen können Sie feststellen?

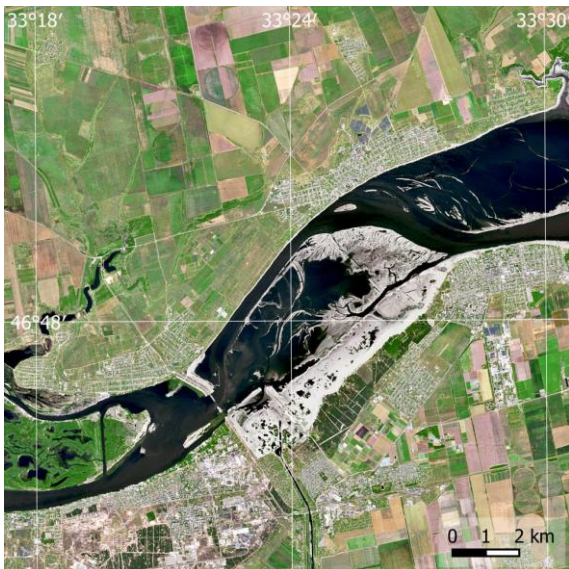
Der Stausee entleert sich [2023-06-20, Sentinel-2].

Als der Damm brach, lief das Wasser aus dem Stausee rasch ab. Das Wasser strömte den Dniro hinunter und die Gemeinden entlang des Flusses wurden von Überschwemmungen heimgesucht. Ganze Städte und Dörfer wurden überflutet, und an vielen Stellen ragten nur noch die Dächer aus dem Wasser. Tausende Häuser wurden überschwemmt und Zehntausende Menschen waren zur Flucht gezwungen. Rettungskräfte evakuierten die durch das steigende Wasser eingeschlossenen Bewohner. Die Überschwemmungen beschädigten landwirtschaftliche Betriebe, zerstörten Ernten und unterbrachen die Wasserversorgung für die Menschen und die Bewässerung landwirtschaftlicher Flächen.

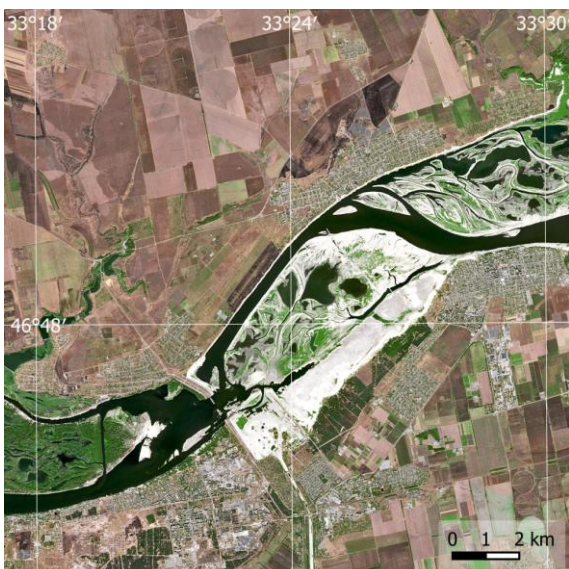
Drei Monate später [2023-09-13, Sentinel-2].

- Konzentrieren Sie sich auf den Bereich des ursprünglichen Grundes des Stausees. Welche Strukturen sind sichtbar geworden?
- Sehen Sie sich die Gebiete rund um den Stausee an. Was sagen Ihnen die Farbveränderungen über saisonale Veränderungen oder die Landnutzung? Denken Sie dabei an landwirtschaftliche Aktivitäten.
