Se produjo una catástrofe por inundaciones cuando **la presa de Kakhovka**, una gran presa hidroeléctrica situada en el río Dniéper, en el sur de Ucrania, fue destruida en el contexto de la guerra que se libra en Ucrania. Este suceso provocó graves inundaciones que afectaron a asentamientos, granjas y ecosistemas en una amplia zona.

Construida a mediados del siglo XX como parte de la central hidroeléctrica de Kakhovka, la presa de Kakhovka tenía más de 3 km de ancho y creaba un embalse con una capacidad de unos 18 km<sup>3</sup> de agua. El embalse suministraba agua para consumo, riego, industria y sistemas de refrigeración de la cercana **central nuclear de Zaporizhzhia**, entonces la mayor instalación nuclear de Europa.

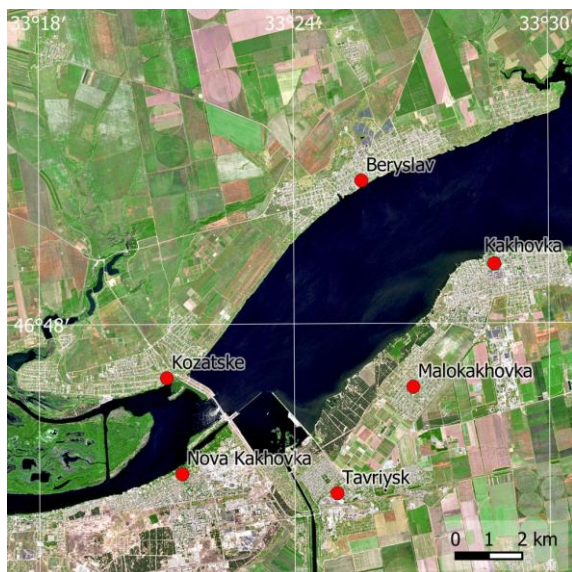
La presa antes de la rotura (2023-06-05, Sentinel-2).

- Observe la imagen detallada de satélite del 13 de septiembre de 2023 y compárela con la imagen obtenida el 5 de junio de 2023, antes de que se destruyera la presa. ¿Qué cambios puede detectar?

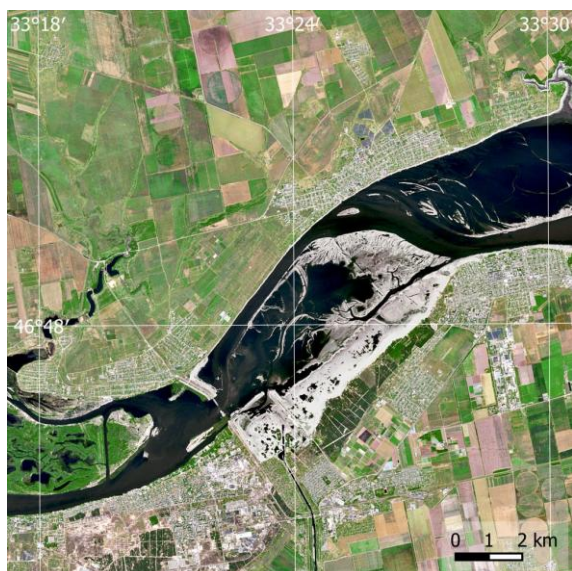
El lago de almacenamiento se vacía (2023-06-20, Sent.-2).

Cuando la presa se rompió, el embalse se vació rápidamente. El agua bajó rápidamente por el río Dniéper y las comunidades situadas a lo largo del río se vieron afectadas por las inundaciones. Pueblos y aldeas enteros quedaron sumergidos y, en muchos lugares, solo quedaron los tejados por encima del nivel del agua. Miles de hogares quedaron inundados, lo que obligó a decenas de miles de personas a huir. Los servicios de emergencia evacuaron a los residentes que quedaron atrapados por la crecida del agua. Las inundaciones también dañaron granjas, destruyeron cultivos e interrumpieron el suministro de agua para la población y el riego de las tierras agrícolas.

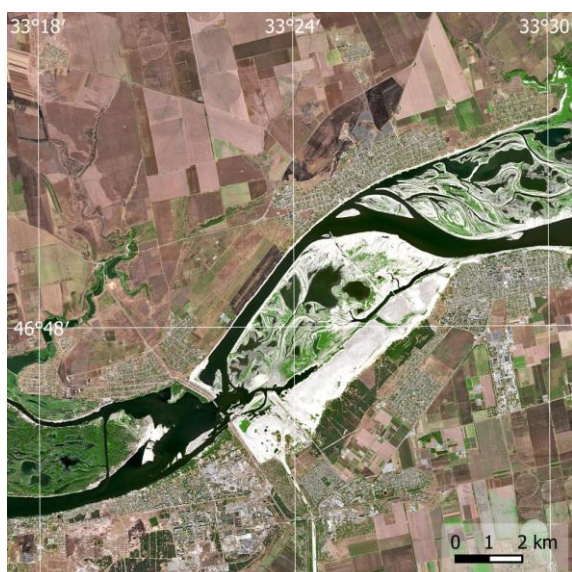
Tres meses después (2023-09-13, Sentinel-2).

- Céntrese en la zona del lecho original del lago de almacenamiento. ¿Qué estructuras se han hecho visibles?
- Observa las zonas que rodean el lago de almacenamiento. ¿Qué te dice el cambio de color sobre los cambios estacionales o sobre el uso del suelo? Piensa en las actividades de cosecha.
