Una disastrosa alluvione si è verificata quando la diga di Kakhovka, una grande diga idroelettrica sul fiume Dnipro nel sud dell'Ucraina, è stata distrutta nel contesto della guerra in corso in Ucraina. Questo evento ha causato gravi inondazioni, che hanno colpito insediamenti, fattorie ed ecosistemi in una vasta area.

Costruita a metà del XX secolo come parte della centrale idroelettrica di Kakhovka, la diga di Kakhovka era larga più di 3 km e creava un bacino che conteneva circa 18 chilometri cubi d'acqua. Il bacino forniva acqua potabile, per l'irrigazione, per l'industria e per i sistemi di raffreddamento della vicina centrale nucleare di Zaporizhzhia, allora il più grande impianto nucleare d'Europa.

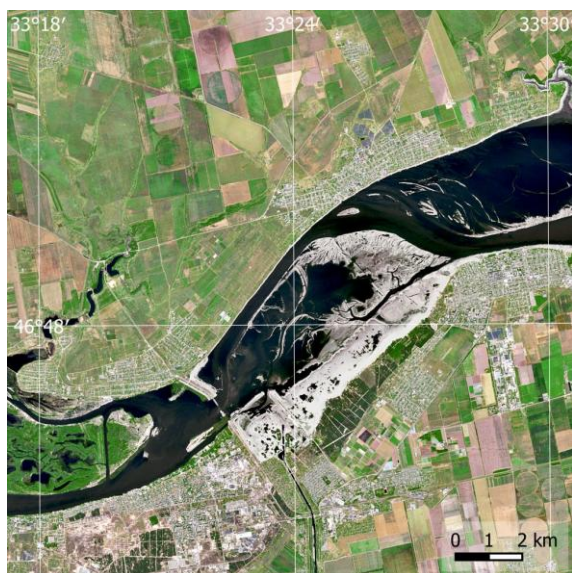
Il lago artificiale si svuota [2023-06-20, Sentinel-2].

Quando la diga ha ceduto, il bacino idrico si è svuotato rapidamente. L'acqua si è riversata nel fiume Dnipro e le comunità lungo il corso del fiume sono state colpite dall'alluvione. Interi città e villaggi sono stati sommersi e in molti luoghi solo i tetti sono rimasti sopra il livello dell'acqua. Migliaia di case sono state inondate, costringendo decine di migliaia di persone a fuggire. I servizi di emergenza hanno evacuato i residenti bloccati dall'innalzamento delle acque. Le inondazioni hanno anche danneggiato le fattorie, distrutto i raccolti e interrotto l'approvvigionamento idrico per le persone e per l'irrigazione dei terreni agricoli.

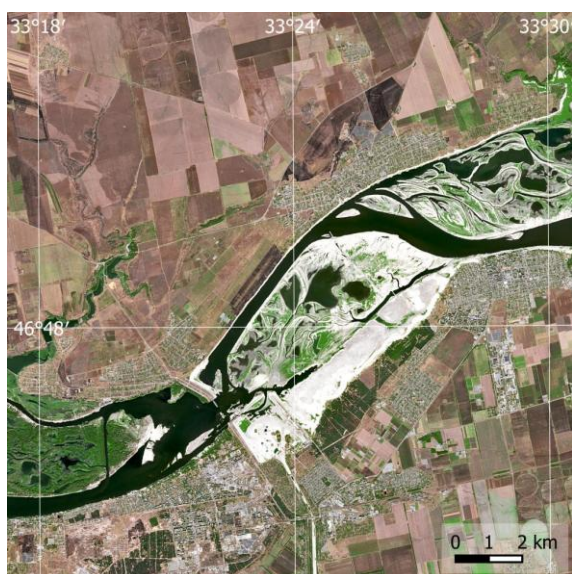
Tre mesi dopo [2023-09-13, Sentinel-2].

- Osservate l'immagine satellitare dettagliata del 13 settembre 2023 e confrontatela con l'immagine acquisita il 5 giugno 2023, prima della distruzione della diga. Quali cambiamenti riuscite a individuare?

- Concentratevi sull'area del letto originario del lago artificiale. Quali strutture sono diventate visibili?
- Osserva le aree circostanti il lago artificiale. Cosa ti dicono i cambiamenti di colore riguardo alle variazioni stagionali o all'uso del suolo? Pensa alle attività di raccolta.
