En octubre de 2024, una de las catástrofes naturales más graves de la historia reciente de España azotó la región oriental de Valencia. Entre finales de octubre y principios de noviembre, las fuertes lluvias provocaron inundaciones repentinas catastróficas que afectaron a pueblos y zonas rurales de toda la región.

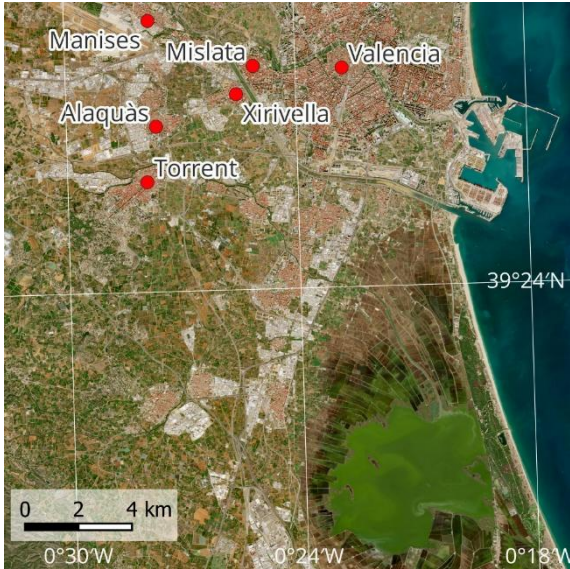
2024-10-26, Sentinel-2. Antes de la inundación.

- Observa la imagen de satélite del 26 de octubre de 2024 e intenta identificar los diferentes tipos de cobertura del suelo (agua, vegetación, zonas urbanizadas).

- Observa las imágenes del 26 de octubre de 2024 y del 20 de noviembre de 2024 y fíjate en la laguna de agua dulce (parte del Parque Natural de la Albufera). ¿Qué diferencias en el color del agua puedes identificar? ¿Cuál podría ser la razón de estas diferencias? Piensa en los sedimentos transportados por las aguas de la inundación.

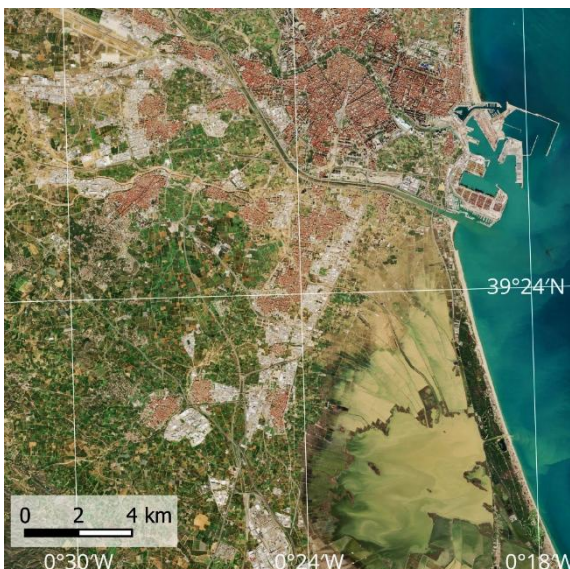
2024-11-20, Sentinel-2. Después de la inundación.
