En octobre 2024, l'une des catastrophes naturelles les plus graves de l'histoire récente de l'Espagne a frappé la région orientale de Valence. Entre fin octobre et début novembre, de fortes précipitations ont provoqué des **crues soudaines** catastrophiques qui ont touché les villes et les campagnes de toute la région.

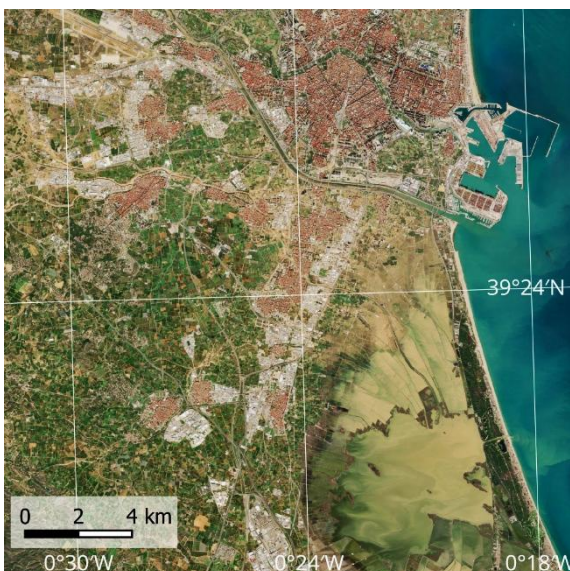
2024-11-20, Sentinel-2. Après la crue.

- Observez les images du 26 octobre 2024 et du 20 novembre 2024 et concentrez-vous sur la lagune d'eau douce (qui fait partie du parc naturel de l'Albufera). Quelles différences de couleur de l'eau pouvez-vous identifier ? Quelle pourrait être la raison de ces différences ? Réfléchissez aux sédiments transportés par les eaux de crue.
